1-IDENTIFICATION		IDENTIFIANT UNIQUE :	ENV-2020-003
DIRECTION :	ENVIRONNEMENT		
SERVICE :	Mise en valeur des écosystèmes		
DATE :	4 mai 2020		
OBJET :	Réhabilitation du lot 2 433 278 (anciennement Industries Samson), engagement de non-construction et financement des travaux d'aménagement liés à l'instabilité de la falaise		
2-ÉTAT DE LA SITUATION – CONTEXTE (Y a-t-il eu des décisions antérieures? Si oui, inscrire le numéro de résolution)			
<p>Le lot 2 433 278 a été acheté dans le contexte de l'agrandissement de l'usine de pompage Desjardins. Il abritait une activité industrielle visée par le règlement sur la protection et la réhabilitation des terrains. Ainsi, en vertu de la Loi sur la qualité de l'environnement, la ville avait l'obligation de réhabiliter le terrain puisqu'il est contaminé. La direction du génie a fait réaliser une étude sur la stabilité de la falaise. L'étude révèle que la falaise est instable, qu'il existe des risques d'éboulis et qu'une partie du terrain devrait être condamnée (Annexe I - Opinion sur la stabilité et annexe II- Rapport sur la stabilité 2).</p> <p>Nous avons rencontré le MELCC le 19 septembre 2019 pour leur expliquer qu'une partie du terrain ne p

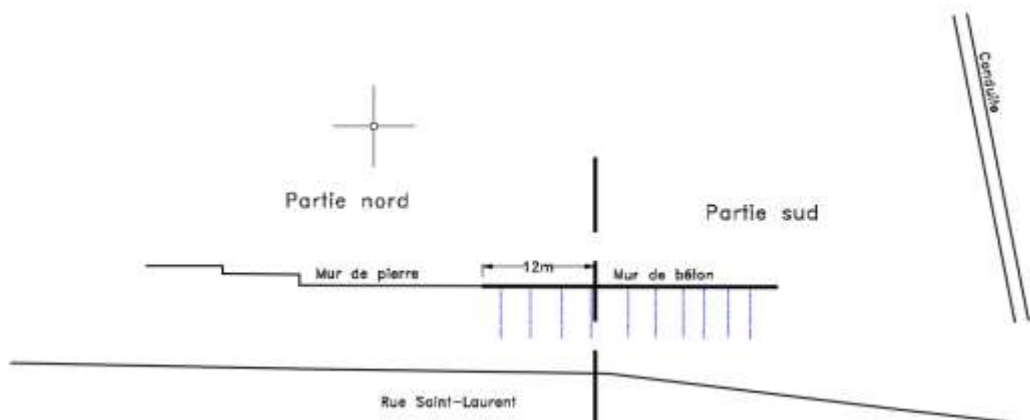
Le terrain a été divisé en 2 sections qui ne correspondent pas aux sections définies dans le rapport d'octobre 2018.

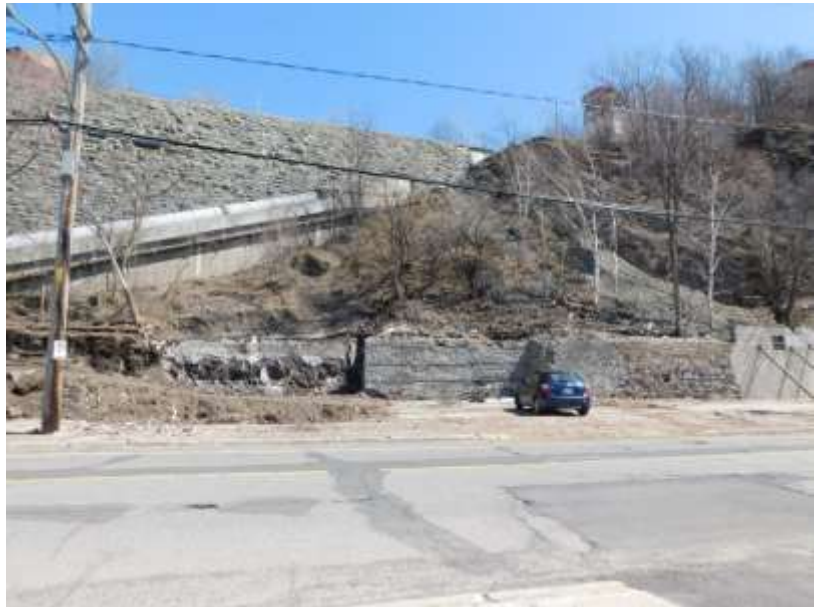
Au pied du talus, il y a un mur en pierre en 3 sections et ayant une longueur totale de 36 mètres ainsi qu'un mur en béton de ciment d'une longueur totale de 32 mètres. La section nord comprend se termine à 12 mètres du début de ce mur, le reste étant inclus dans la section sud.

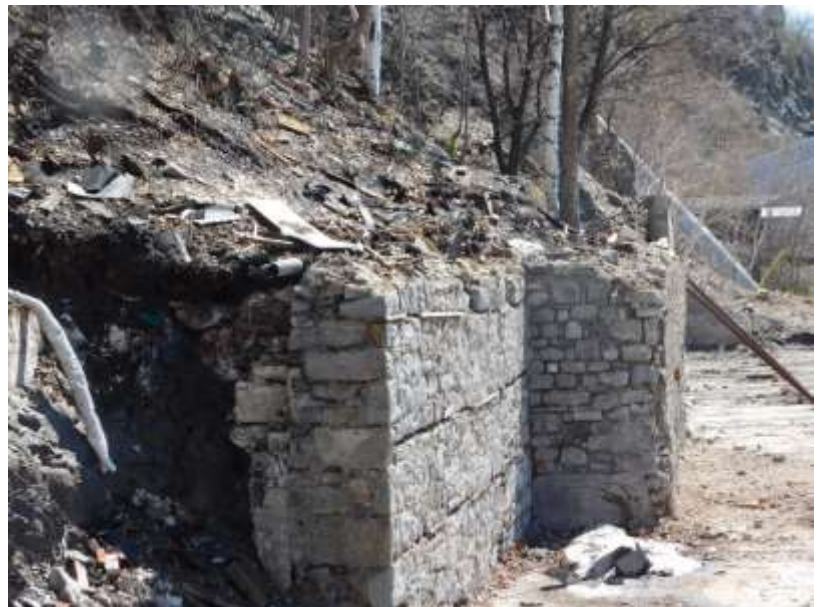
Il y a beaucoup de petits débris de roc dans la partie inférieure du talus. À l'arrière du mur en pierre, l'accumulation de débris de roc a atteint le dessus du mur.

L'utilisation de cette partie du terrain par le futur entrepreneur sera possible à condition de placer une barrière sur le dessus du mur de pierre. Cette barrière pourra être constituée de blocs de béton de $\pm 0,9$ mètre de hauteur ou encore de panneaux de contreplaqué.

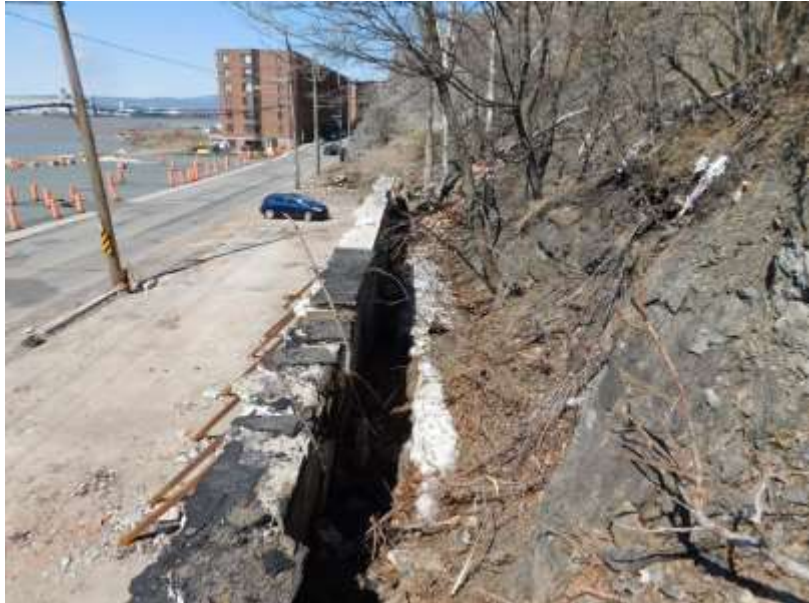
Par contre, pour la partie du mur de béton incluse dans la section nord du terrain, il y a un peu de débris de roc au pied du talus et il y a un espace dégagé entre le sommet du mur et le talus. Cet espace peut tenir lieu de fosse de captation si d'autres éboulis survenaient.

La probabilité que des éboulis rocheux surviennent (aléa) est élevée mais le risque associé est plutôt faible puisque la taille des éventuels blocs de roche est de l'ordre du galet.

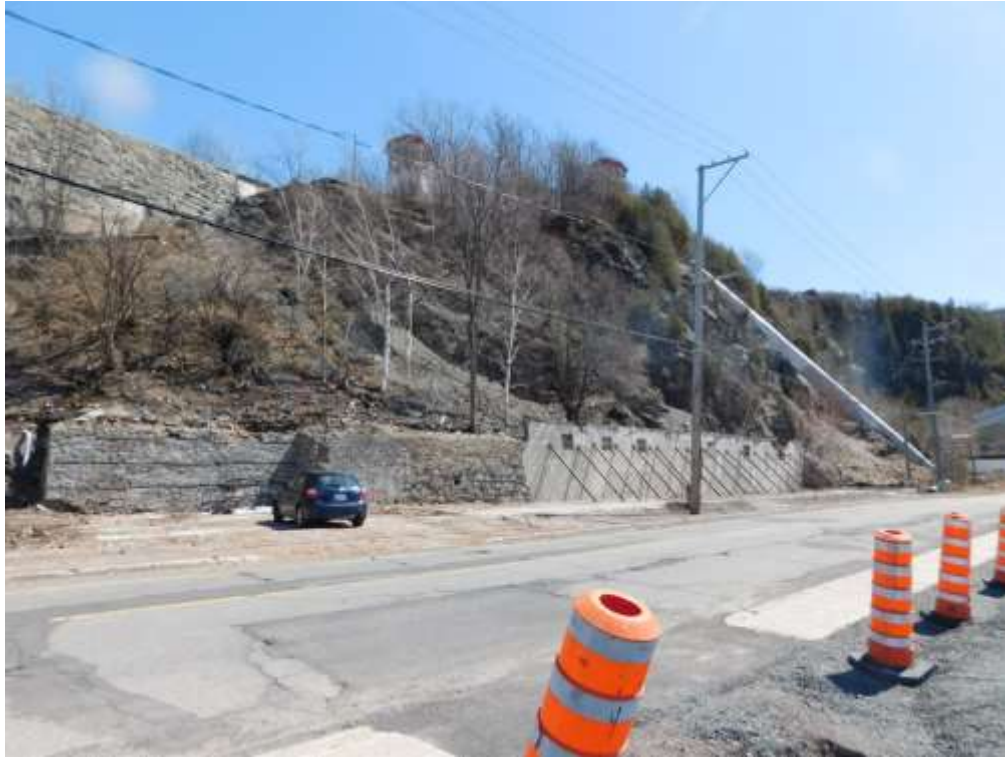
Contrairement à la section nord, le roc est affleurant à peu près partout et consiste en une alternance de shale et de lits de conglomérat calcaire beaucoup plus massif. L'épaisseur des lits de roche peut atteindre 1 mètre d'épaisseur. En progressant vers le sud, les lits de shale se font plus rares et le roc a un caractère général plus massif. La pente générale du talus est aussi de l'ordre de 45° mais peut atteindre jusqu'à 70° . La direction des lits de roche par rapport à la direction du talus varie de subparallèle à 45° avec un pendage de l'ordre de 45° vers l'intérieur des terres.

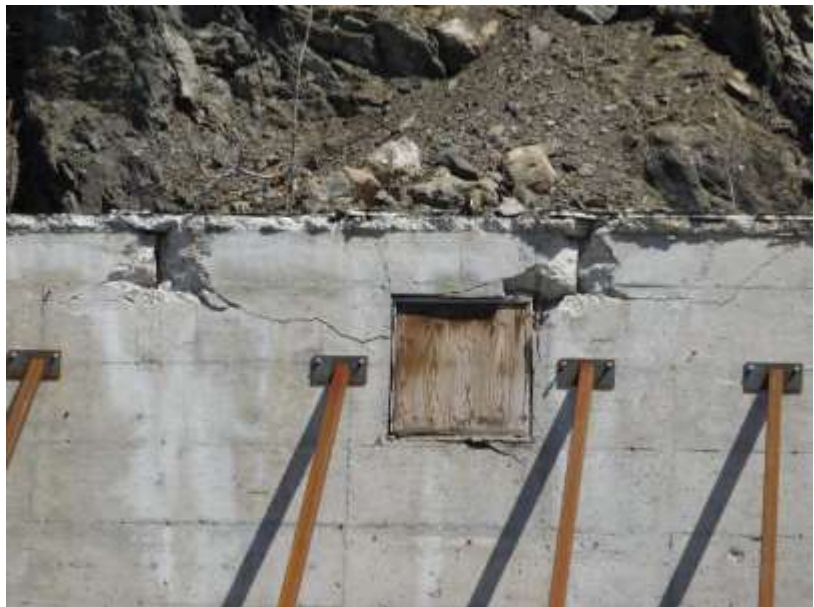
Une partie du pied du talus est occupée par un mur de béton renforcé par des poutres d'acier placées perpendiculairement. L'arrière du mur est généralement rempli de débris de roc. Le mur est endommagé par endroit vraisemblablement à cause d'anciens blocs de roche qui ont percuté l'arrière du mur.

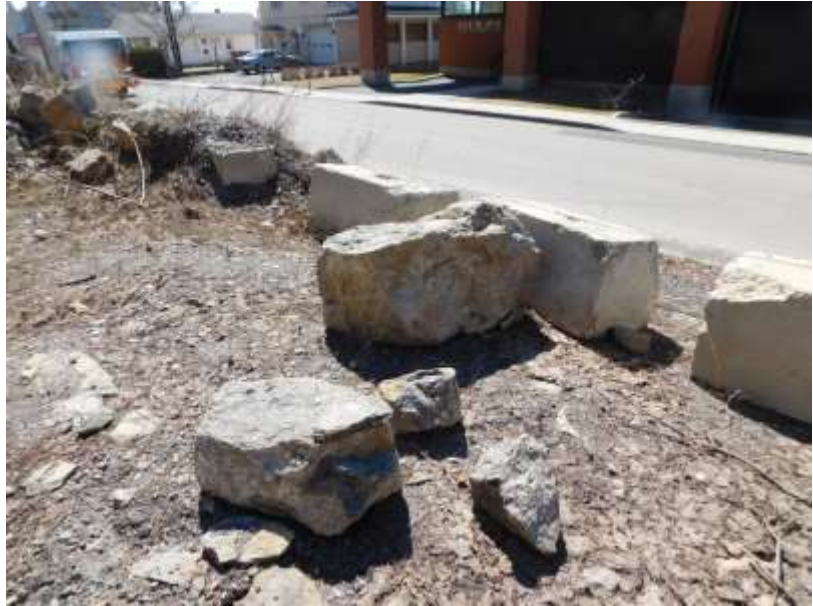
Des blocs de grande taille sont présents au pied du talus, près de la rue Saint-Laurent. Ces blocs proviennent du talus et se sont retrouvés à cet endroit suite à un ou des éboulis récents.

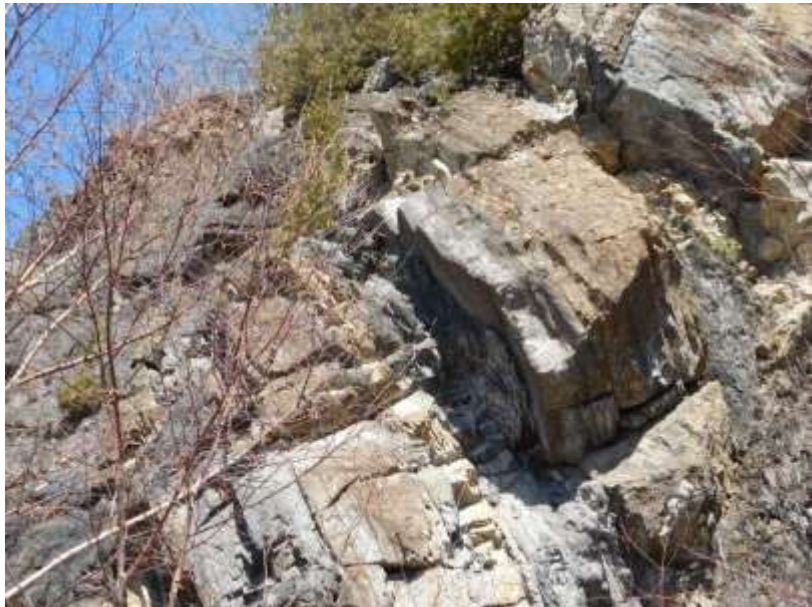
La photo ci-contre montre une masse rocheuse d'environ 4 m^3 (± 10 tonnes) reposant sur un plan incliné vers le bas du talus. Cette masse rocheuse se situe à environ 5 mètres au sud de la fin du mur et à près de 5 mètres de hauteur. On peut voir qu'il y a des lits de shale friable sur le devant et que ceux-ci sont partiellement érodés. La probabilité que cette masse rocheuse s'écroule à court et moyen terme apparaît élevée.

Pour cette raison, je recommande plutôt de condamner cette partie du terrain et de construire une barrière en bordure de la rue.

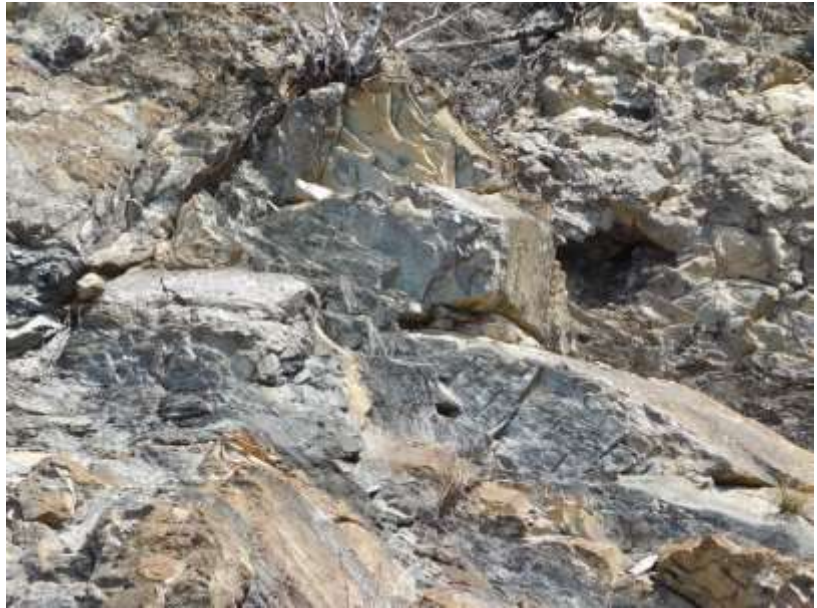
À 8 mètres au sud du mur et au 2/3 de la hauteur totale du talus, on peut voir une autre masse rocheuse partiellement disloquée et reposant sur un plan incliné (l'inclinaison de la base du talus apparaît ici plus faible qu'en réalité en raison de l'angle de la prise de vue). La probabilité que cette masse rocheuse s'écroule à court et moyen terme apparaît également élevée.

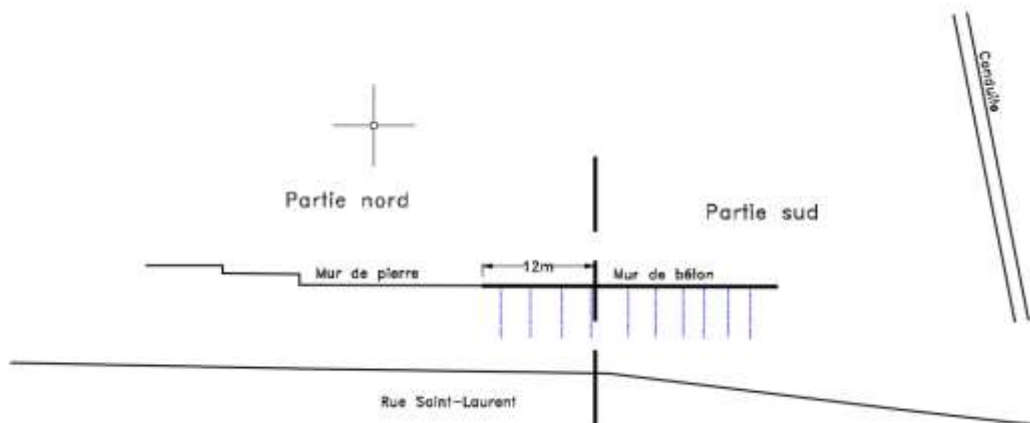
Dans mon rapport de mai 2019, j'ai indiqué qu'il y avait des risques élevés d'éboulis rocheux dans la portion sud du talus et j'ai recommandé de condamner cette partie du terrain et de construire une barrière le long de la rue (voir croquis ci-dessous).

Vous envisagez la pose de blocs de béton décoratif de type « Redi-rock ». Il s'agit d'une solution très bien adaptée pour cette situation puisque le poids élevé des blocs contribuera à freiner les blocs de roche éventuels. Le mur de blocs devra avoir une hauteur minimale de 1,5 mètre et être placé directement en bordure de la rue. L'espace entre le mur et le pied du talus servira de fosse de rétention et pourra éventuellement être accessible pour le nettoyage s'il y a une accumulation de roc trop importante.
